# Veiliger tramverkeer aan wegverkeerskruisingen

## Overleg met wegbeheerder is cruciaal voor verkeersveiligheid

LUC DESMEDT (REIZIGERSBOND), DIRK CLAES (REIZIGERSBOND), JOHAN DE MOL (UGENT EN REIZIGERSBOND) MARC BROECKAERT (REIZIGERSBOND) EN ETIENNE VAN DAELE (REIZIGERSBOND)

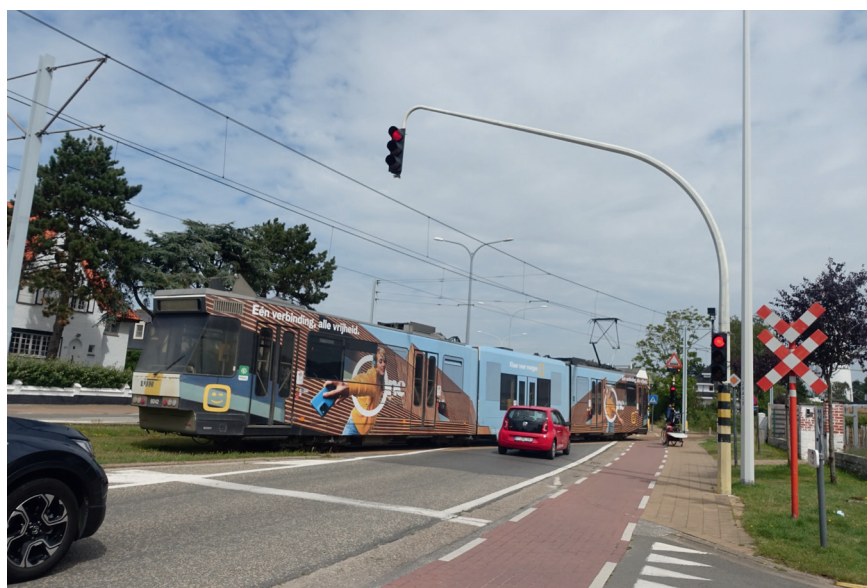
In Duinbergen dwars de kusttram de N34. Na het rood licht genegeerd te hebben kan de automobilist nog net op tijd remmen voor de tram.

Op vraag van Vlaams minister Hilde Crevits stelde De Lijn in 2012 een Verkeersveiligheidsplan op, met een analyse van alle ongevallen waarbij de kusttram was betrokken. Sinds de verwijdering van de overwegbomen aan de tramoversteek over de N34 'Koninklijke Baan' nabij de ingang tot Plopsaland (Adinkerke) wordt geen enkele kusttramoverweg nog met deze techniek beveiligd. Van De Panne tot Knokke sluiten slagbomen de in- en uitrit af van tientallen nabij de kusttramlijn gesitueerde, openbaar toegankelijke parkeerterreinen: er met de auto wegrijden zonder te betalen is uitgesloten. Daarentegen moeten voetgangers en fietsers de tramrails tussen twee parkeerterreinen van Plopsaland dwarsen op een oversteekplaats met aanwezige, maar niet functionerende, overwegbomen. Op plaatsen waar driekleurige verkeerslichten de oversteek van de kusttram beveiligen, valt roodlichtnegatie door andere weggebruikers frequent voor. Een voorbeeld daarvan is te zien op een foto genomen in Duinbergen, waar de kusttram de N34 dwarst. Verderop, voorbij

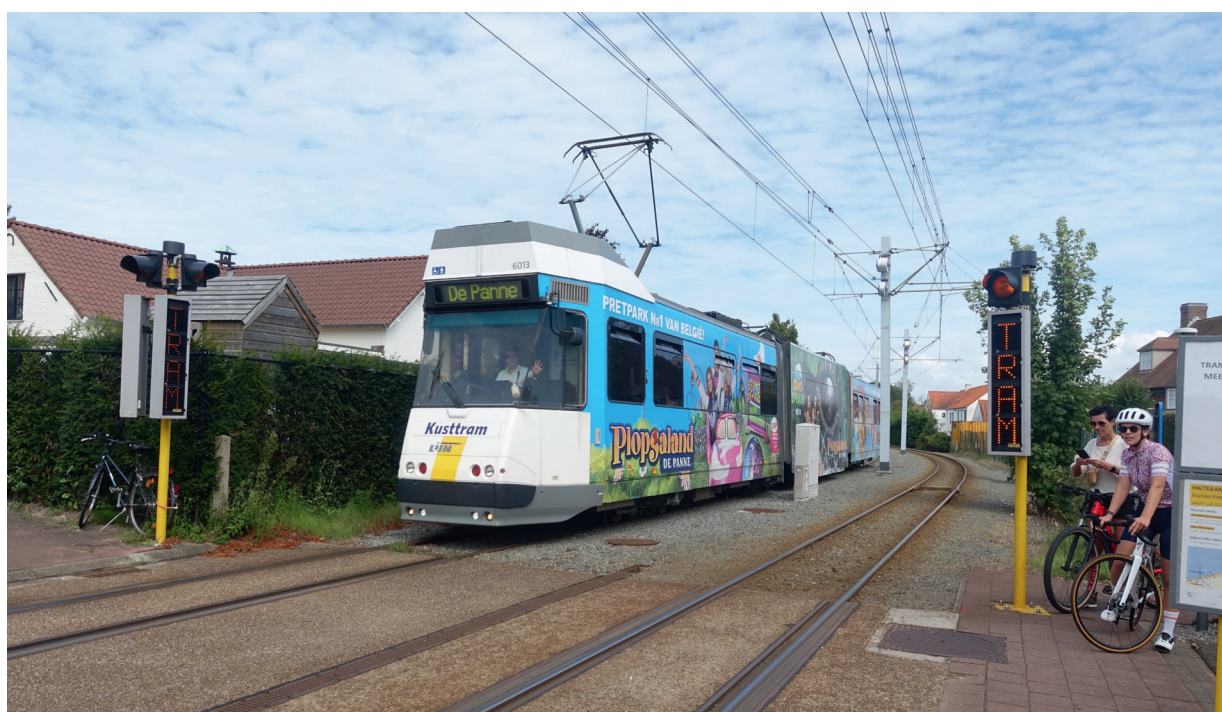
Een oversteekplaats in Knokke: de trambestuurder heeft slechts een beperkt zicht op voetgangers en fietsers.

de watertoren, volgt de kusttram het voormalige spoorlijntracé naar Knokke station. Onderweg kruist de kusttram, tussen de dichte bebouwing, drie voetgangersoversteekplaatsen. Deze worden slechts beveiligd door oplichtende waarschuwingsborden met het woord 'TRAM' (zie foto). De gerealiseerde veralgemening van conflictvrije (afslag)fases aan de met verkeerslichten geregelde kruispunten op de N34 is verkeersveiligheidsverhogend. Ook gunstig is het herleiden van de N34 tot één enkele rijstrook per richting nabij de meeste, direct naast de rijweg gesitueerde, tramhalteperrons.

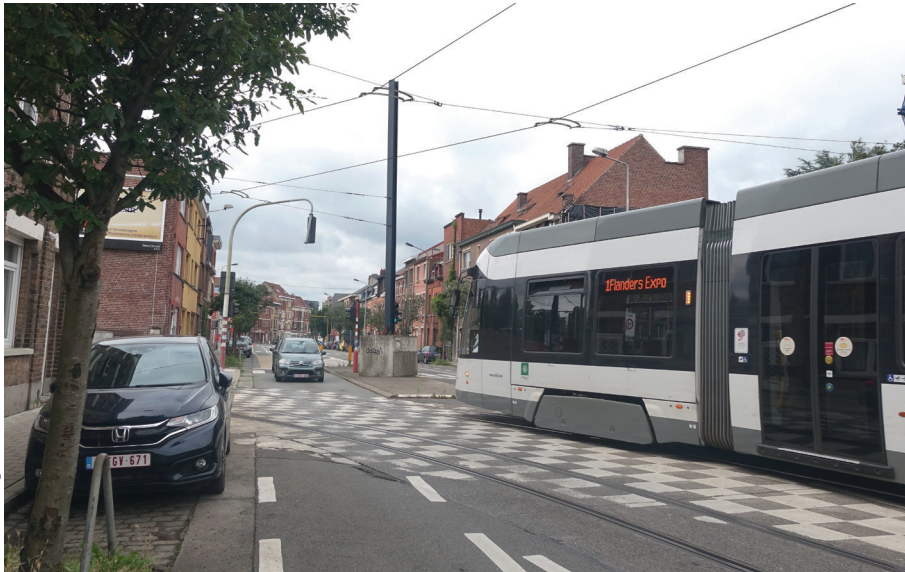
**Gent Ferrerlaan tramdoorsteek: noodremming auto wegens te laat zien van linksafslaande tram, niet afgedekt door roodfase.**

Op de Ferrerlaan in Gent beveiligen driekleurige verkeerslichten uitsluitend de — bij het verlaten van de eigen bedding duidelijk zichtbaar van rechts opdagende — staduitwaarts rijdende tram. Daarentegen waarschuwt dezelfde verkeersregelinstallatie (VRI) uitsluitend met oranje knipperlichten voor het afslagmanoeuvre van de stadinwaarts rijdende tram, die een rijstrook met intens tegenverkeer moet dwarsen om dezelfde eigen bedding te kunnen oprijden. De overige weggebruikers worden er frequent verrast, met bruuske remmanoeuvres — ook van de tram stadinwaarts — tot gevolg.

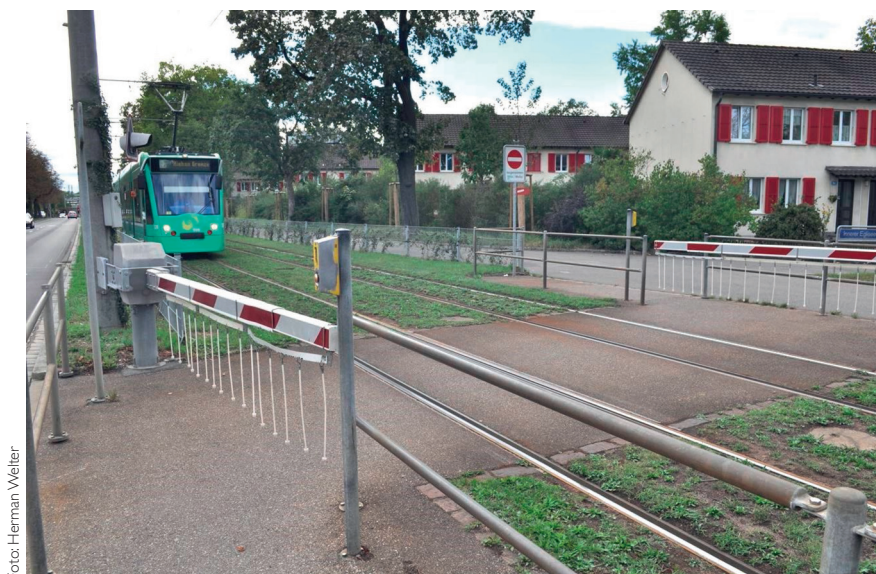
Op enkele secties in eigen bedding van de stadstramlijnen in de Baselse periferie worden fietsers- en voetgangersoverwegen beveiligd met hekken en slagbomen.

Op enkele secties in eigen bedding van de stadstramlijnen in de Baselse periferie worden ook fietsers- en voetgangersoverwegen degelijk beveiligd met hekken. Tegenover een kleine omweg voor de actieve verkeersdeelnemers die de eigen trambedding willen kruisen, staat maximale verkeersveiligheid. Op de streektrambaanvakken in de omgeving van Basel — maximale dienst-

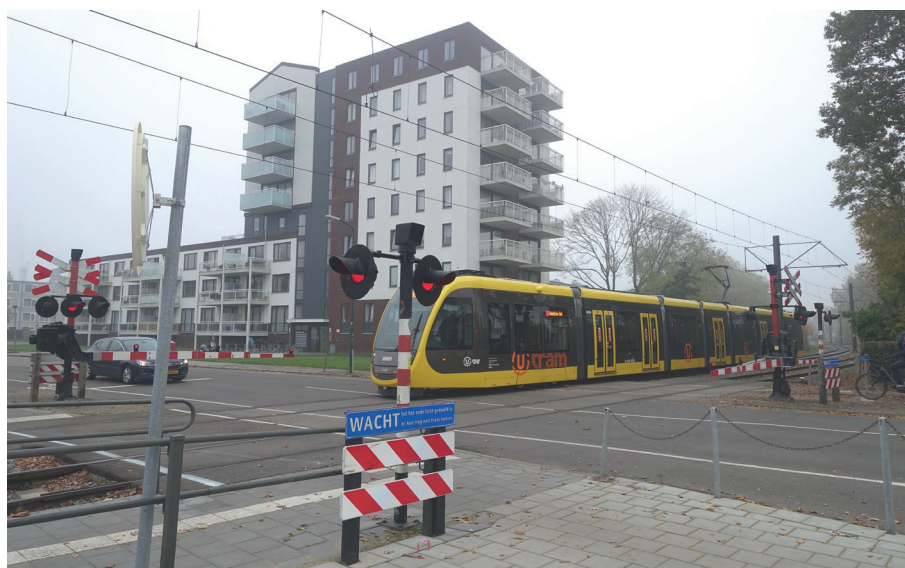
In de stad IJsselstein bij Utrecht beveiligen overwegslagbomen de doorrit van de sneltram, ook op kruisingen voor uitsluitend fietsers en voetgangers.

In de stadsregio Utrecht beveiligen driekleurige verkeerslichten de wegverkeerskruisingen op de 40 jaar geleden aangelegde sneltramlijn tussen het Centraal Station en de satellietstad Nieuwegein. In de satellietstad IJsselstein verloopt het tramverkeer in zijligging. De kruisingen — zelfs indien uitsluitend voor fietsers en voetgangers — worden er, op uitdrukkelijke vraag van het gemeentebestuur, bijkomend beveiligd door overwegbomen. Voor de beveiliging van de wegverkeerskruisingen op de in 2019 in gebruik genomen Uithoflijn (Universitair Medisch Centrum en Science Park) werd gekozen voor driekleurige verkeerslichten. In 2021 deden zich drie ernstige ongevallen
